Asbest in en om het huis

Veilig omgaan
met asbesthoudend
materiaal

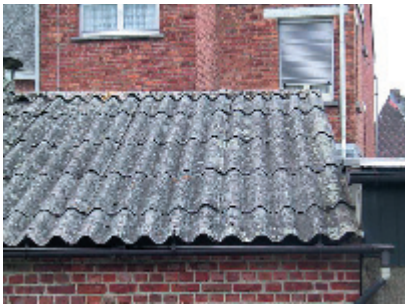
Voorbeeld hechtgebonden toepassing:
golfplaten

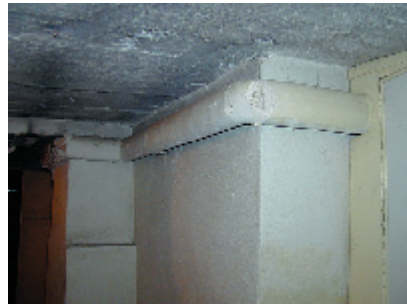
Voorbeeld ongebonden toepassing:
plaasterisolatie

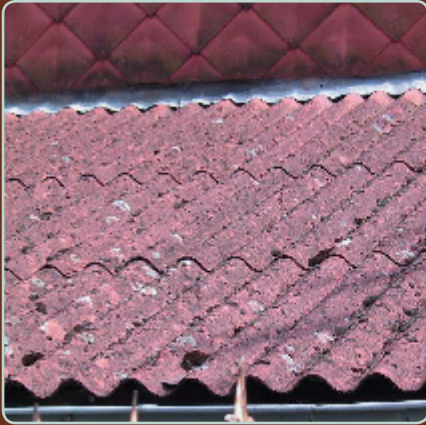
Golfplaat

Wat? Asbestcementen golfplaat van ongeveer 5 mm dikte. Lichtgrijs of gekleurd (zwart of rood). Asbestvrije platen zijn vaak versterkt met kunststof veiligheidsstrips in de golven. Die kunt u zien aan het uiteinde van de plaat.

Voorkomen? Zeer veel toegepast op daken van garages, schuren, tuinhuisjes, dierenhokken, bijgebouwen ...

Toegepast tot? 1998

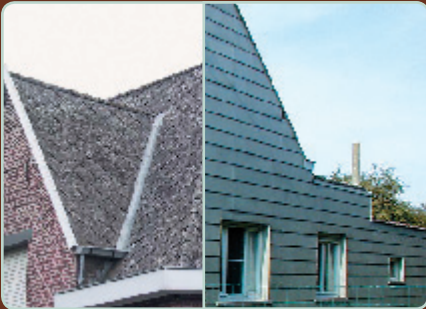
Dakleien en gevelleien

Wat? Vlakke kunstleien in asbestcement. Grijs materiaal, maar aan de buitenkant vaak zwart of rood gekleurd.

Voorkomen? Zeer algemeen toegepast op daken van huizen en als bekleding van gevels.

Toegepast tot? 1998

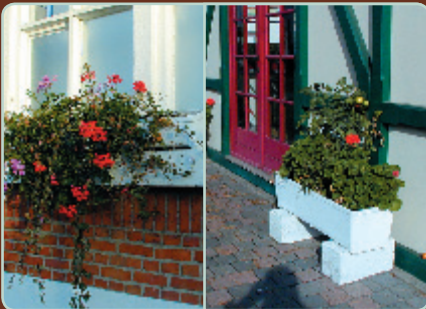
Bloembakken

Wat? Vrij dunne asbestcementen bakken in diverse vormen. Grijs, maar vaak ook wit gekleurd.

Voorkomen? Zeer frequent toegepast, zowel binnen als buiten.

Toegepast tot? 1985

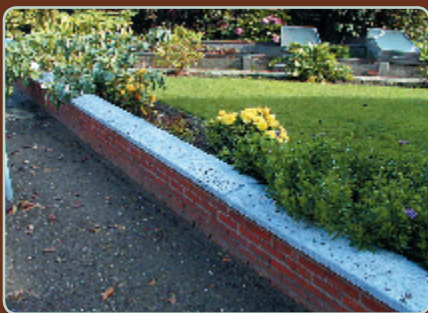
Vensterdorpels en muurkappen

Wat? Massieve stukken asbestcement, soms grijs, maar meestal zwart gekleurd.

Voorkomen? Soms buiten toegepast voor vensterdorpels en als muurkappen.

Toegepast tot? 1994

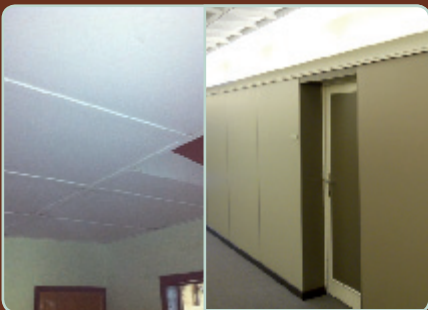
Muurplaat of plafondtegels

Wat? vlakke of gegroefde plaat of tegel

Voorkomen? Vaak toegepast als bekleding van muren en plafonds en ook in tussenwanden

Toegepast tot? 1990

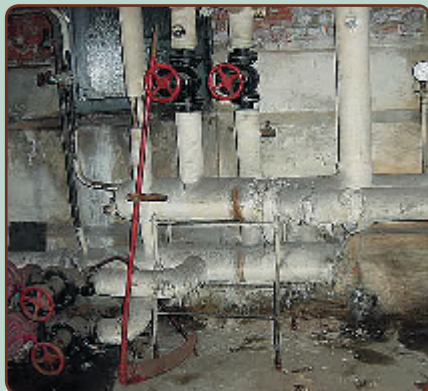
Afdichtingskoord

Wat? Wit tot grijs pluizig koord. Valt zeer makkelijk uiteen.

Voorkomen? Bij kachels en verwarmingsketels vaak als afdichting van schoorsteen, uitlaat, ruit of deurtje

Toegepast tot? Jaren tachtig

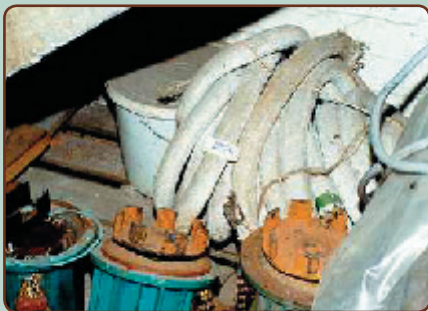
'Lagedensiteit' - brandwerende asbestcementplaat

Wat? Weinig stevige asbestcementplaat, wit-grijs of in een andere kleur.

Voorkomen? Weinig toegepast in woningen, vaak in grote constructies. Gebruikt als brandwerende plaat voor verwarmingsketels, brandwerende valse plafonds, in branddeuren, brandwerende scheidingswand.

Toegepast tot? 1998

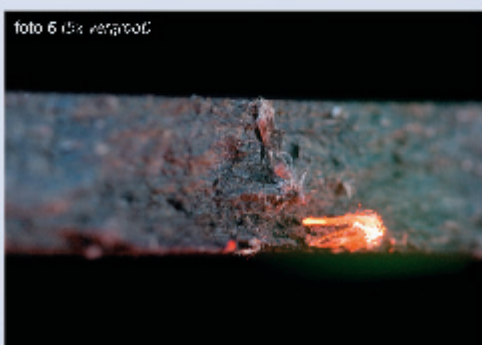
foto 6 (dik vergroot)

Ga met een vlam langs een breukvlak van het materiaal. Als u ziet dat de vezels blijven gloeien dan gaat het wellicht om asbestvezels. Andere vezels smelten weg of verliezen hun structuur.

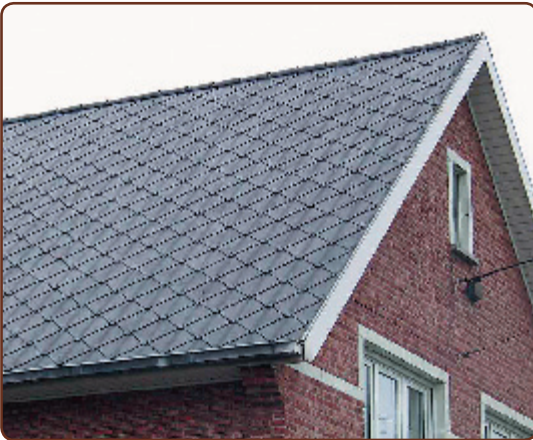
Dakleien in asbestcement

Vaak is asbestcement nog in goede staat en eenvoudig te verwijderen. Bijvoorbeeld als het gaat om vastgeschroefde of vastgespijkerde asbestcementen platen of leien. In dat geval kunt u zelf aan de slag, op voorwaarde dat u enkele voorzorgsmaatregelen neemt. Tijdens de werkzaamheden bevochtigt u het materiaal intens, zodat eventueel vrijkomende asbestvezels niet wegwaaien.

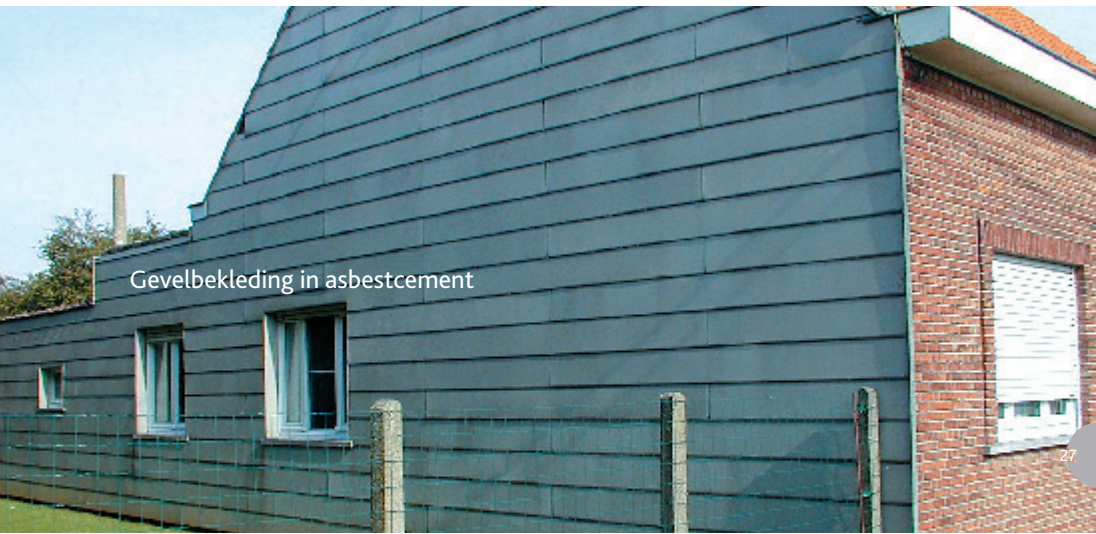
Gevelbekleding in asbestcement

2. Bevochtig het materiaal intens, zodat eventueel loskomende vezels niet gaan rondwaaien.
3. Verwijder de delen een voor een, met de hand. Gebruik hierbij een stofmasker type FFP3 of gelijkwaardig en draag bij voorkeur een wegwercoverall.
